## ჩოხატაურის მუნიციპალიტეტი

2023 წელს, ჩოხატაურის მუნიციპალიტეტში, სტიქიური გეოლოგიური პროცესების გააქტიურების მასშტაბები ფონურის ფარგლებში იყო. დაფიქსირდა 23 არსებული ძველი მეწყრული სხეულის გააქტიურება და 2 ახლად წარმოქმნილი მეწყრული კერა, აგრეთვე 5 ნაპირგარეცხვის უბანი და ღვარცოფული ნაკადების გავლა 2 მდინარის/ხევის კალაპოტში. საანგარიშო პერიოდში მუნიციპალიტეტის ტერიტორიაზე შეფასდა 95 ოჯახის საკარმიდამო ნაკვეთი და საცხოვრებელი სახლი, რომელთაგან 25 დაექვემდებარა გეოლოგიურად მდგრად ადგილზე გადაყვანას. აგრეთვე განხორციელდა 15 ინფრასტრუქტურული ობიექტის ვიზუალური-საინჟინრო გეოლოგიური შეფასება.

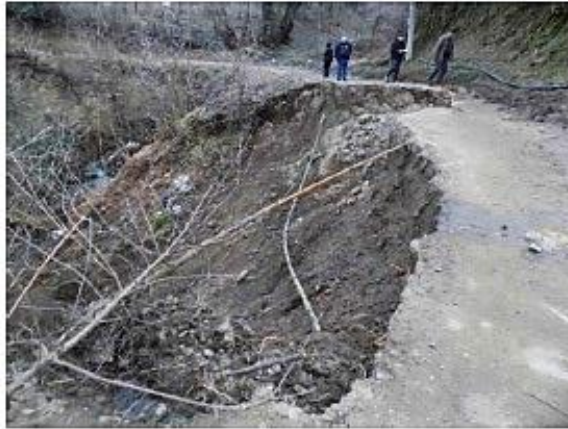
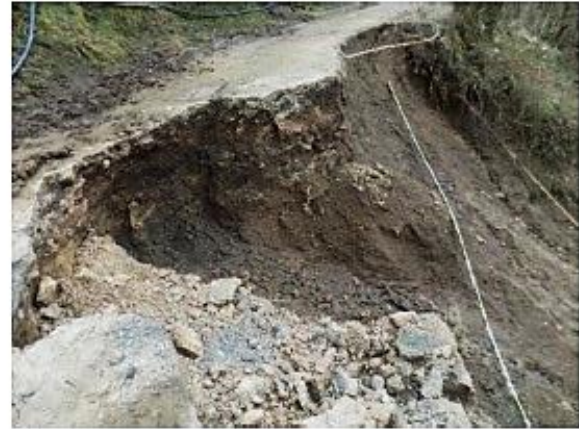
**სოფ. საჭამიასერის** სამხრეთ-აღმოსავლურ ნაწილში (კოორდ: X-280957; Y-4657030), მდ. ხევისწყლის მარცხენა, უსახელო შენაკადის მარცხენა ფერდობზე, სადაც გადის სოფ. ჩომეთთან დამაკავშირებელი ერთადერთი საავტომობილო გზა, მიმდინარე წლის თებერვლის თვეში დასავლური ექსპოზიციის, საშუალოდ 25-30° დახრილობის მქონე ფერდობზე გააქტიურდა რთული გენეზისის მეწყრული პროცესი (სურ.1-2). მეწყრული სხეული მოიცავს ფერდობის შუა და ქვედა ნაწილს, მისი ბაზისია უსახელო ღელის წყალსადინარი. გრუნტის მასის ნაწილი ჩამოშლილია და ჩასულია მდინარის კალაპოტამდე, უხვი ატმოსფერული ნალექების მოსვლის პერიოდში დიდი ალბათობით მოხდება მისი ტრანსპორტირება მდინარის კალაპოტში. მეწყერმა ასევე დააზიანა ფერდობზე არსებული მრავალწლიანი ხე-მცენარეები, ბუნებრივი აირის და წყლის მილები, საფრთხე შეექმნა ელექტროგადამცემ ბოძებს.

| 21 | ს. საჭამიასერი<br>280957-4657030 | მეწყერი,<br>0,1 ჰა | მეწყერული<br>პროცესების<br>საშიშროების ქვეშ<br>მოქცეულია შიდა<br>სასოფლო<br>დანიშნულების საავტ.<br>გზის მონაკვეთი. | აქტიური,<br>საშიშროების<br>რისკი<br>საშუალო. | გზის ვაკისის<br>მიმართულებით<br>საფეხურისებრი გაბიონის<br>მოწყობა ძირითად ქანებზე<br>დაფუძნებით | |

გეოლოგიის დეპარტამენტის სპეციალისტების მიერ ოპერატიულად გაიცა შესაბამისი რეკომენდაციები, კერძოდ: გზის ნაწილობრივ გაფართოება უკიდურეს ზედა მხარეს; გზის ვაკისის მიმართულებით საფეხურისებრი გაბიონის ამოყვანა; გრუნტისა და ზედაპირული წყლის ნაკადების ორგანიზებული განტვირთვა, მეწყრულ ფერდობზე სადრენაჟო ქსელის მოწყობით; გზის გასწვრივ სათანადო შინაარსის გამაფრთხილებელი ნიშნების მოწყობა. მითითებული ღონისძიებები უნდა განხორციელდეს შესაბამისი პროექტის საფუძველზე, სადაც უფრო მეტად დაკონკრეტდება პრევენციული ღონისძიებების სახეობები.

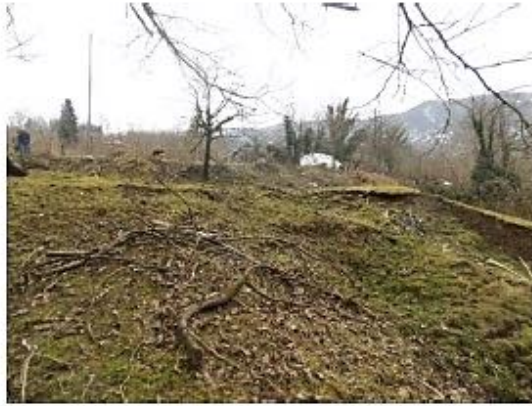
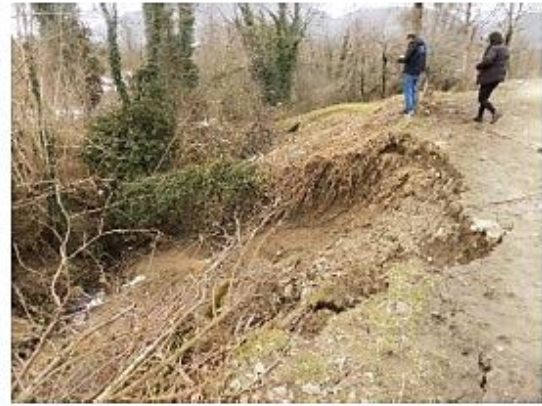
სოფ. ზემო ხეთის მისასვლელი ცენტრალური საავტომობილო გზის დაზიანებული მონაკვეთზე (კოორდ: X-279664; Y-4657066), მდ. ხევისწყლის ხეობის მარცხენა უსახელო შენაკადის მარჯვენა მხარეს, ჩრდილო-დასავლური ექსპოზიციის 10-15°-იანი დახრილობის ძველმეწყრული ფერდობის შუა ნაწილზე განვითარდა მეწყრული პროცესი. მეწყრული სხეულის ზედაპირზე გაჩენილია ახალი მოწყვეტის რკალი, რომელიც ჰორიზონტალურად მიუყვება გზის დაახლოებით 10-15 მ-ის მონაკვეთს. მეწყრული სხეულის ლოკალურად გააქტიურებული უბანი ხასიათდება საშუალო დინამიკით. აღსანიშნავია, რომ გზის ამ მონაკვეთზე არ არსებობს სანიაღვრე არხი, შესაბამისად გზის გასწვრივ ჩამონადენი ზედაპირული წყლები უშუალოდ გაედინება ფერდობზე და ახდენს მის პერიოდულ გადატენიანებას, რაც იწვევს მეწყრული პროცესების ჩასახვა-გააქტიურებას გზის 80-100 მეტრის მონაკვეთზე. ზემოთ აღნიშნული საავტომობილო გზის საშუალებით უკავშირდებიან სოფლის ნაწილს და მისი ფუნქციონირება მნიშვნელოვანია სხვადასხვა სახის სატრანსპორტო საშუალებისთვის და ფეხით მოსიარულეთათვის (სურ. 3-4). შექმნილი სიტუაციიდან გამომდინარე გასატარებელია შესაბამისი პრევენციული ღონისძიებები, კერძოდ: ფერდობის ძირის გასწვრივ დამცავი გაბიონის მოწყობა; საავტომობილო გზის გასწვრივ სანიაღვრე არხების გაყვანა, რათა მოხდეს ზედაპირული ჩამონადენი წყლების რეგულირება; მეწყრული ფერდობის განაშენიანება მაღალი აორთქლების უნარის და ღრმა ფესვთა სისტემის მქონე მრავალწლიანი წარგავებით. ღონისძიებები უნდა განხორციელდეს ქვეყანაში მოქმედი სამშენებლო ნორმებისა და წესების სრული დაცვით.

| 20 | ს. ზემო ხეთი<br>279664-4657066 | მეწყერი,<br>0,5 ჰა | მეწყერული<br>პროცესების<br>საშიშროების ქვეშ<br>მოქცეულია შიდა<br>სასოფლო<br>დანიშნულების საავტ.<br>გზის მონაკვეთი. | აქტიური,<br>საშიშროების<br>რისკი<br>საშუალო. | ფერდობის ძირის გასწვრივ<br>დამცავი გაბიონის მოწყობა;<br>ზედაპირული წყლის<br>ნაკადების რეგულირება | |

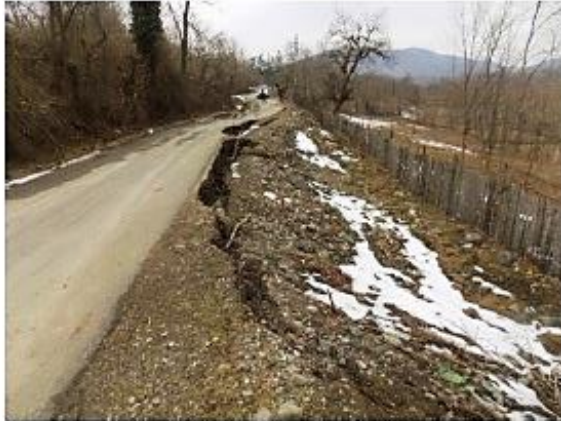
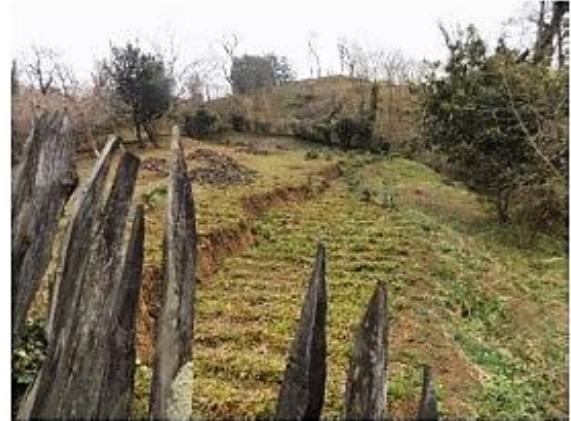
სოფ. ფარცხაში შიდა საავტომობილო გზაზე გააქტიურდა მეწყრული სხეული, რომელიც მდებარეობს (კოორ: X-271591; Y-4657582) მდ. სუფსას ხეობის მარჯვენა, ორ უსახელო დელეს შორის მოქცეული, სამხრეთული ექსპოზიციის მქონე, ძველმეწყრული ფერდობის შუა ნაწილში. გააქტიურებულმა მეწყერმა დააზიანა გზის მონაკვეთი და მიმდებარედ არსებული საკარმიდამო ნაკვეთი (სურ. 6). ფერდობზე წარმოქმნილია ძვრის ნაპრალი და 0.5 მ სიმაღლის რკალისებური საფეხური. გეოლოგიის დეპარტამენტის სპეციალისტების მიერ ოპერატიულად გაიცა შესაბამისი რეკომენდაციები, კერძოდ: სასოფლო დანიშნულების გზაზე ზედაპირული წყლების ნაკადების ორგანიზებული განტვირთვის მიზნით სანიაღვრე არხების მოწყობა; ჩავარდნილი და დაწეული გრუნტის შევსება მდინარეული ბალასტით; მეწყრული ფერდობის დატერასება და განაშენიანება ღრმა ფესვთა სისტემის დამაღალი აორთქლების უნარის მქონე მრავალწლიანი ნარგავებით; მეწყრულ უბანზე ადგილობრივი ძალებით უნდა დაწესდეს მონიტორინგი, რათა სიტუაციის გართულების შემთხვევაში დროულად მოხდეს შესაბამისი გადაწყვეტილების მიღება.

| 22 | ს. ფარცხა<br>271591-4657582 | მეწყერი,<br>0,1 ჰა | მეწყერული<br>პროცესების<br>საშიშროების ქვეშ<br>მოქცეულია შიდა<br>სასოფლო<br>დანიშნულების საავტ.<br>გზის მონაკვეთი. | აქტიური,<br>საშიშროების<br>რისკი<br>საშუალო. | გზაზე კაპიტალური<br>სანიაღვრე არხების მოწყობა;<br>ჩაწეული გრუნტის შევსება<br>მდინარეული ბალასტით;<br>მეწყერული ფერდობის<br>დატერასება და<br>განაშენიანება ღრმა ფესვთა<br>სისტემის მქონე ნარგავებით;<br>გეომონიტორინგი. | |

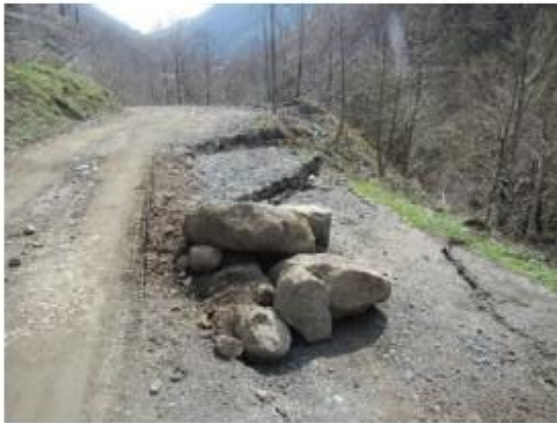
სურ. 7

სოფ. ქვაბდას ტერიტორიაზე, 2023 წლის გაზაფხულზე ჩამოყალიბებულმა მეწყერულმა პროცესებმა სერიოზული პრობლემები წარმოშვა. ფერდობი დასახლებულ უბნებში მთლიანად სახეცვლილია მეწყერული რელიეფის მიკროფორმებით, თანაც დანაწევრებულია ეროზიული ჩაჭრებით და მცირეწყლიანი ხეობით. მეწყერული პროცესის მკვეთრი გააქტიურების შედეგად სერიოზულად დაზიანდა სოფ. ზოტში მიმავალი საავტომობილო გზის 70 მ-იანი მონაკვეთი (284444-4644163 და 284392-4644210 კოორდინატებს შორის), სადაც გზის ქვემოთ, ფერდობზე წარმოიშვა მეწყერული მოწყვეტის ორი კერა. გაჩნდა მძლავრი ნაპრალები და 0,5-1 მ სიმაღლის მოწყვეტის საფეხურები. 12-15 მ-იან ზოლში, 0,5 მ სიმაღლეზე მთლიანად ჩავარდა გზის პროფილი, რომელიც ამჟამად შემოტანილი ბალასტითაა მოწესრიგებული დროებით სარგებლობისათვის (სურ. 7).

ფერდობის მდგრადობის კიდევ უფრო გაუარესების თავიდან ასაცილებლად, ამ ეტაპზე რეკომენდებულია მთლიანად შეიზღუდოს მძიმეწონიანი სატვირთო მანქანების გადაადგილება. საჭიროა მოეწყოს საგზაო ნიშნები ორივე მხრიდან, დაზიანებული მონაკვეთისა და გზის სავალი ზოლის შევიწროების მითითებით. მაქსიმალურად უნდა იქნას არიდებული ზედაპირული ნაკადების დაზიანებულ უბნებზე გადასვლა, მეწყერულ გრუნტში ინფილტრირების მინიმუმამდე დასაყვანად. საჭიროა ჩატარდეს ტერიტორიის (უბნის) დეტალური საინჟინერო-გეოლოგიური კვლევა, რის შედეგებზე დაყრდნობით მომზადებული პროექტი უნდა დაედოს საფუძვლად მეწყერსაწინააღმდეგო ღონისძიებების დასახვა-განხორციელებას.

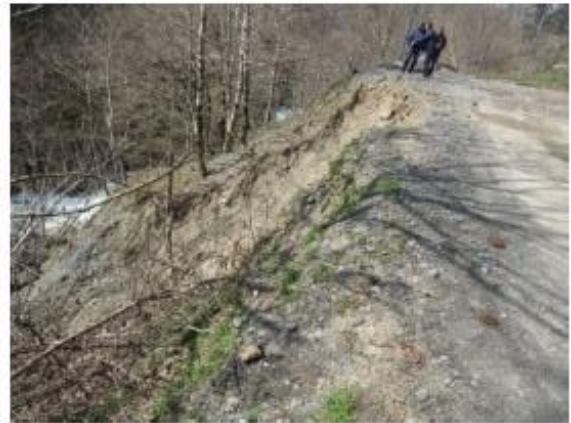
სურ. 8

უშუალოდ გზის დაზიანებულ მონაკვეთში, ფერდობის ორ უბანზე გაჩნდა მოწყვეტის ფლატე (სურ. 8), რომელთა სიმაღლე 10მ-მდეა. ჩამოშლილი მასალა ნაწილობრივ მდინარემ გარეცხა, დანარჩენი კი მის ნაპირას არის დაგროვილი მოგლეჯილ დიდმერქნიან ხეებთან ერთად. ფერდობის დაზიანებულ ზოლში გაჩენილია მრავალი მეწყერული ნაპრალი სიგანით 15-20 სმ, რომლებიც ერთმანეთის პარალელურია და გზის ზედა მხარესაც ვრცელდება. ნაპრალოთა ქსელი საკმაოდ ხშირია, რაც ფერდობის მდგრადობის მკვეთრ დაქვეითებაზე მიუთითებს.
