საქართველოში 2023 წელს სტიქიური გეოლოგიური პროცესების განვითარების შედეგები და პროგნოზი 2024 წლისათვის

ჩოხატაურის მუნიციპალიტეტი

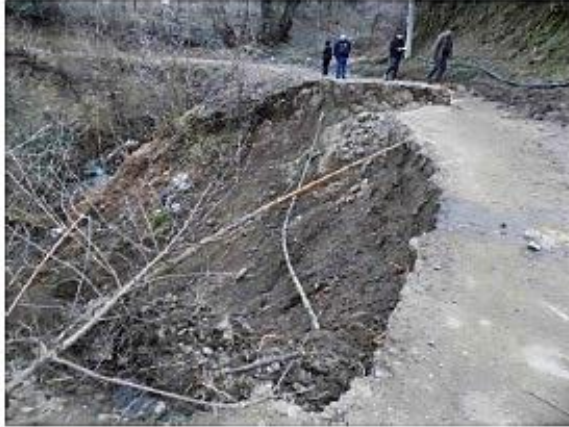
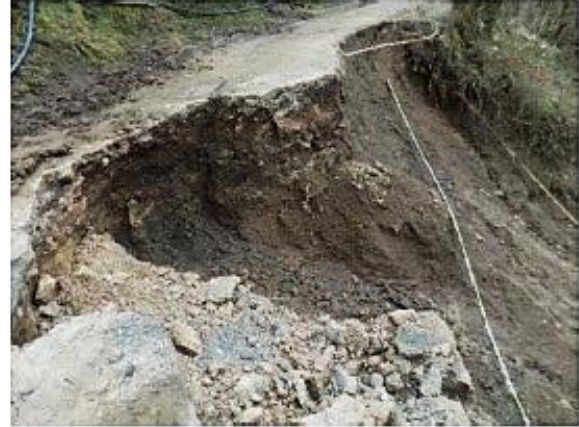
სოფ. საჭამიასერის სამხრეთ-აღმოსავლურ ნაწილში (კოორდ: X-280957; Y-4657030), მდ. ხევისწყლის მარცხენა, უსახელო შენაკადის მარცხენა ფერდობზე, სადაც გადის სოფ. ჩომეთთან დამაკავშირებელი ერთადერთი საავტომობილო გზა, მიმდინარე წლის თებერვლის თვეში დასავლური ექსპოზიციის, საშუალოდ 25-30⁰ დახრილობის მქონე ფერდობზე გააქტიურდა რთული გენეზისის მეწყრული პროცესი (სურ.1-2). მეწყრული სხეული მოიცავს ფერდობის შუა და ქვედა ნაწილს, მისი ბაზისია უსახელო ღელის წყალსადინარი. გრუნტის მასის ნაწილი ჩამოშლილია და ჩასულია მდინარის კალაპოტამდე, უხვი ატმოსფერული ნალექების მოსვლის პერიოდში დიდი ალბათობით მოხდება მისი ტრანსპორტირება მდინარის კალაპოტში. მეწყერმა ასევე დააზიანა ფერდობზე არსებული მრავალწლიანი ხე-მცენარეები, ბუნებრივი აირის და წყლის მიღები, საფრთხე შეექმნა ელექტროგადამცემ ბოძებს.

გეოლოგიის დეპარტამენტის სპეციალისტების მიერ ოპერატიულად გაიცა შესაბამისი რეკომენდაციები, კერძოდ: გზის ნაწილობრივ გაფართოება უკიდურეს ზედა მხარეს; გზის ვაკისის მიმართულებით საფეხურისებრი გაბიონის ამოყვანა; გრუნტისა და ზედაპირული წყლის ნაკადების ორგანიზებული განტვირთვა, მეწყრულ ფერდობზე სადრენაჟო ქსელის მოწყობით; გზის გასწვრივ სათანადო შინაარსის გამაფრთხილებელი ნიშნების მოწყობა. მითითებული ღონისძიებები უნდა განხორციელდეს შესაბამისი პროექტის საფუძველზე, სადაც უფრო მეტად დაკონკრეტდება პრევენციული ღონისძიებების სახეობები.

21	ს. საჭამიასერი 280957-4657030	მეწყერი, 0,1 ჰა	მეწყრული პროცესების საშიშროების ქვეშ მოქცეულია შიდა სასოფლო დანიშნულების საავტ. გზის მონაკვეთი.	აქტიური, საშიშროების რისკი საშუალო.	გზის ვაკისის მიმართულებით საფეხურისებრი გაბიონის მოწყობა ძირითად ქანებზე დაფუძნებით

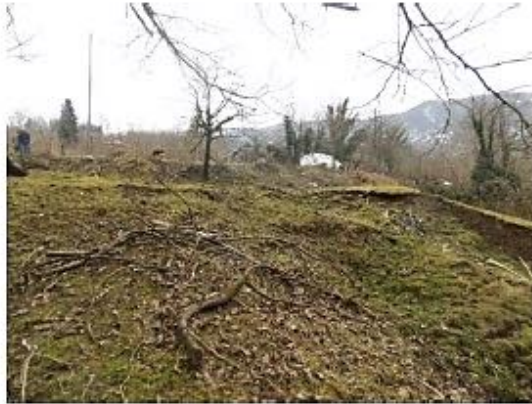
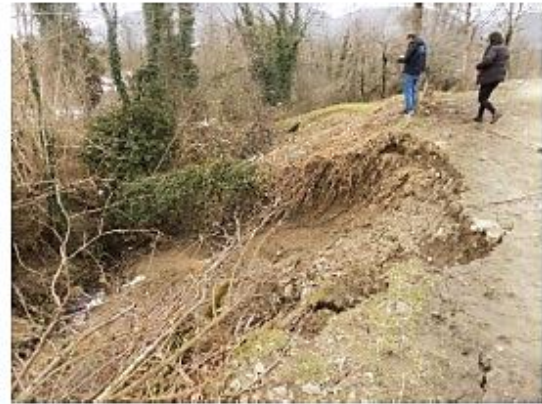
სოფ. ზემო ხეთის მისასვლელი ცენტრალური საავტომობილო გზის დაზიანებული მონაკვეთზე (კოორდ: X-279664; Y-4657066), მდ. ხვეისწყლის ხეობის მარცხენა უსახელო შენაკადის მარჯვენა მხარეს, ჩრდილო-დასავლური ექსპოზიციის 10-15⁰-იანი დახრილობის ძველმეწყრული ფერდობის შუა ნაწილზე განვითარდა მეწყრული პროცესი. მეწყრული სხეულის ზედაპირზე გაჩენილია ახალი მოწყვეტის რკალი, რომელიც ჰორიზონტალურად მიუყვება გზის დაახლოებით 10-15 მ-ის მონაკვეთს. მეწყრული სხეულის ლოკალურად გააქტიურებული უბანი ხასიათდება საშუალო დინამიკით. აღსანიშნავია, რომ გზის ამ მონაკვეთზე არ არსებობს სანიაღვრე არხი, შესაბამისად გზის გასწვრივ ჩამონადენი ზედაპირული წყლები უშუალოდ გაედინება ფერდობზე და ახდენს მის პერიოდულ გადატენიანებას, რაც იწვევს მეწყრული პროცესების ჩასახვა-გააქტიურებას გზის 80-100 მეტრის მონაკვეთზე. ზემოთ აღნიშნული საავტომობილო გზის საშუალებით უკავშირდებიან სოფლის ნაწილს და მისი ფუნქციონირება მნიშვნელოვანია სხვადასხვა სახის სატრანსპორტო საშუალებისთვის და ფეხით მოსიარულეთათვის (სურ. 3-4). შექმნილი სიტუაციიდან გამომდინარე გასატარებელია შესაბამისი პრევენციული ღონისძიებები, კერძოდ: ფერდობის ძირის გასწვრივ დამცავი გაბიონის მოწყობა; საავტომობილო გზის გასწვრივ სანიაღვრე არხების გაყვანა, რათა მოხდეს ზედაპირული ჩამონადენი წყლების რეგულირება; მეწყრული ფერდობის განაშენიანება მაღალი აორთქლების უნარის და ღრმა ფესვთა სისტემის მქონე მრავალწლიანი წარგავებით. ღონისძიებები უნდა განხორციელდეს ქვეყანაში მოქმედი სამშენებლო ნორმებისა და წესების სრული დაცვით.

20	ს. ზემო ხეთი 279664-4657066	მეწყერი, 0,5 ჰა	მეწყრული პროცესების საშიშროების ქვეშ მოქცეულია შიდა სასოფლო დანიშნულების საავტ. გზის მონაკვეთი.	აქტიური, საშიშროების რისკი საშუალო.	ფერდობის ძირის გასწვრივ დამცავი გაბიონის მოწყობა; ზედაპირული წყლის ნაკადების რეგულირება

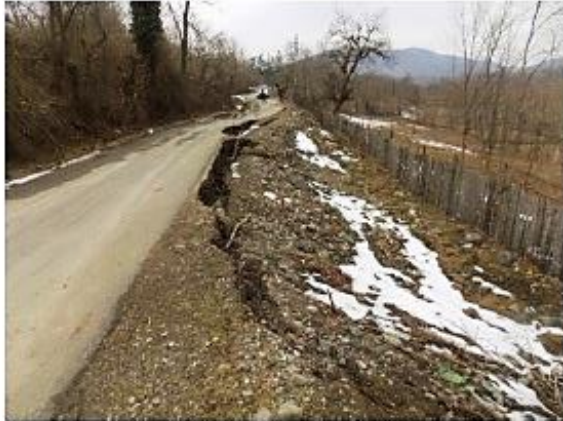
სოფ. სოფ. კონხარი-საჭამიასერის დამაკავშირებელ შიდა საავტომობილო გზაზე რამდენიმე წელია გააქტიურებულია ფრონტალური გავრცელების აქტიური, ცოცხითი ტიპის მეწყერი, რომელიც პერიოდულად აზიანებს გზის მონაკვეთს (კოორდ: X-278739; Y-4657548). უხვი ატმოსფერული ნალექის მოსვლის შედეგად, მეწყრული პროცესი კიდევ უფრო გააქტიურდა, რის შედეგად ამორტიზირებულია გზის 60-80 მეტრიანი მონაკვეთი (სურ. 5). დაზიანებულია გზის ზედა მხარეს არსებული სანიაღვრე არხი, რომელიც პროვოცირებას ახდენს მეწყრული პროცესების ჩასახვა-გააქტიურებაზე. მეწყრული სხეულის ზედაპირი საფეხურისებრ-დანაპრალიანებულია. მთლიანი ფერდობი წარმოადგენს ძველმეწყრულ ტერიტორიას, რომლის ცალკეული უბნები პერიოდული აქტივიზაციის ფაზაში იმყოფება. შექმნილი სიტუაციიდან გამომდინარე გასატარებელია შესაბამისი პრევენციული ღონისძიებები, კერძოდ: დაზიანებული სანიაღვრე არხის კაპიტალური აღდგენა; მოწყვეტილი და გადაადგილებული მეწყრული გრუნტის მასის ნაცვლად, პერიოდულად ცარიელი სივრცის შეივსება მდინარეული ბალასტით, რომელიც ხელს შეუწყობს თავის მხრივ გრუნტის წყლების ნაკადების გატარებას; გზის ქვედა მხარეს სადრენაჟო ხვრელებიანი ფერდობსამაგრი კედლის მშენებლობა ქვეყანაში მოქმედი სამშენებლო ნორმებისა და წესების სრული დაცვით.

სოფ. ფარცხაში შიდა საავტომობილო გზაზე გააქტიურდა მეწყრული სხეული, რომელიც მდებარეობს (კოორ: X-271591; Y-4657582) მდ. სუფსას ხეობის მარჯვენა, ორ უსახელო დელეს შორის მოქცეული, სამხრეთული ექსპოზიციის მქონე, ძველმეწყრული ფერდობის შუა ნაწილში. გააქტიურებულმა მეწყერმა დააზიანა გზის მონაკვეთი და მიმდებარედ არსებული საკარმიდამო ნაკვეთი (სურ. 6). ფერდობზე წარმოქმნილია ძვრის ნაპრალი და 0.5 მ სიმაღლის რკალისებური საფეხური. გეოლოგიის დეპარტამენტის სპეციალისტების მიერ ოპერატიულად გაიცა შესაბამისი რეკომენდაციები, კერძოდ: სასოფლო დანიშნულების გზაზე ზედაპირული წყლების ნაკადების ორგანიზებული განტვირთვის მიზნით სანიაღვრე არხების მოწყობა; ჩავარდნილი და დაწეული გრუნტის შევსება მდინარეული ბალასტით; მეწყრული ფერდობის დატერასება და განაშენიანება ღრმა ფესვთა სისტემის დამაღალი აორთქლების უნარის მქონე მრავალწლიანი ნარგავებით; მეწყრულ უბანზე ადგილობრივი ძალებით უნდა დაწესდეს მონიტორინგი, რათა სიტუაციის გართულების შემთხვევაში დროულად მოხდეს შესაბამისი გადაწყვეტილების მიღება.

22	ს. ფარცხა 271591-4657582	მეწყერი, 0,1 ჰა	მეწყრული პროცესების საშიშროების ქვეშ მოქცეულია შიდა სასოფლო დანიშნულების საავტ. გზის მონაკვეთი.	აქტიური, საშიშროების რისკი საშუალო.	გზაზე კაპიტალური სანიაღვრე არხების მოწყობა; ჩაწეული გრუნტის შევსება მდინარეული ბალასტით; მეწყრული ფერდობის დატერასება და განაშენიანება ღრმა ფესვთა სისტემის მქონე ნარგავებით; გეომონიტორინგი.
